# Accidente de Fukushima y Actuaciones en las plantas operadas por ANAV

Abril 2013

Asociación Nuclear Ascó-Vandellòs II, A.I.E.

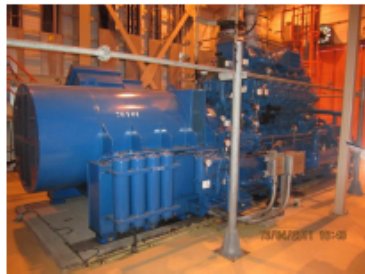
Figura 2-11 Vista actual del motogenerador 76R01-76Y01

ELEMENTO (TAG)	VULNERABILIDAD	SOLUCIÓN
Grupo motogenerador diesel (76R01 - 76Y01)	El grupo motogenerador se apoya sobre aisladores de vibración, cuya capacidad sísmica para el RLE no está demostrada.	Se desarrollan unos topos laterales "bumbers" para impedir el movimiento lateral de la bancada.

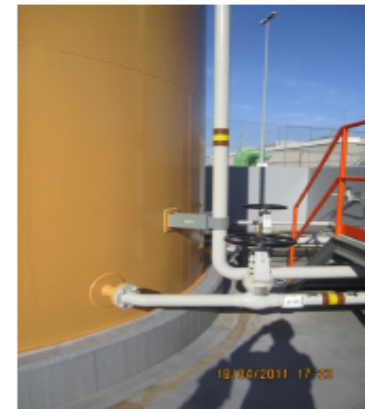
Figura 2-9 Vista actual de la base del tanque diesel JRT01 y esquema de solución

ELEMENTO (TAG)	VULNERABILIDAD	SOLUCIÓN
Tanque de combustible diesel (JR T01)	Según el cálculo de capacidad específico, el tanque es vulnerable al RLE.	Se diseñó una conexión a la banda de hormigón existente mediante 8 pernos M15/24 soldados al tanque.

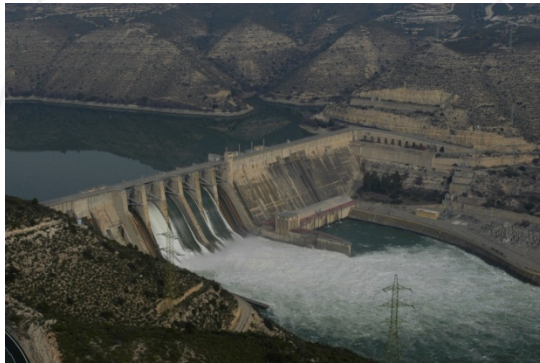
**Volumen 1530 Hm3**  
**Coronación: 124 m NM**

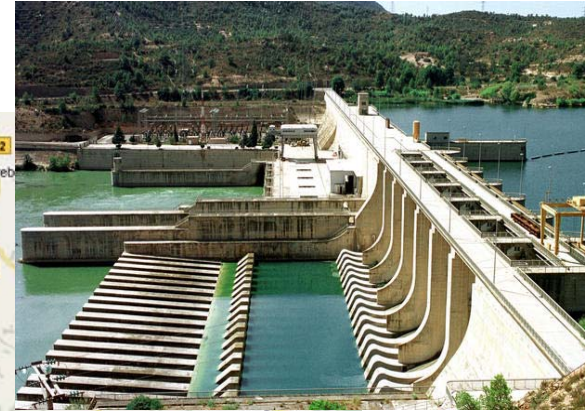
**Volumen 267 Hm3**  
**Coronación: 76 m NM**

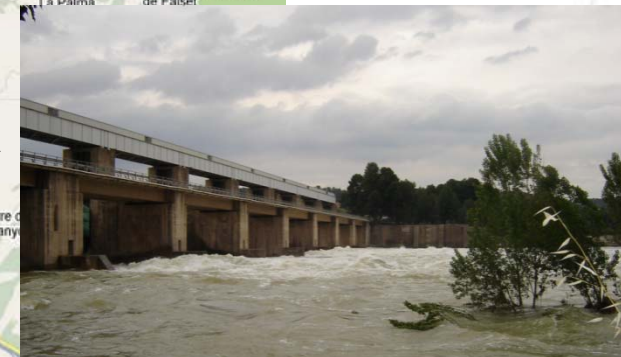
**Volumen 11.4 Hm3**  
**Coronación: 44 m NM**

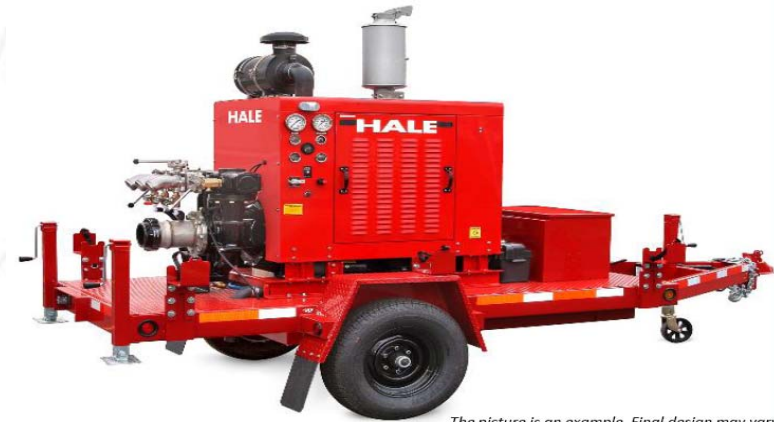
#### Equipos de bombeo

*The picture is an example. Final design may vary.*

1. Para llevar a cabo las estrategias definidas en las GMDE se dispondrá de equipos portátiles si no estuvieran disponibles los equipos instalados.
2. Estos equipos incluyen generadores diesel, equipos de bombeo de baja presión y equipos de bombeo de media presión
3. Serán almacenados en una instalación con capacidad sísmica ubicada en la denominada “area segura”
